掘削開口部への転落防止対策

墜落転落ー21

工事内容	落石防止柵修繕工事
危険性等発生	☐ 災防協パトロール ☒ 店社パトロール ☐ 作業所の巡視 ｜ その他（　　）

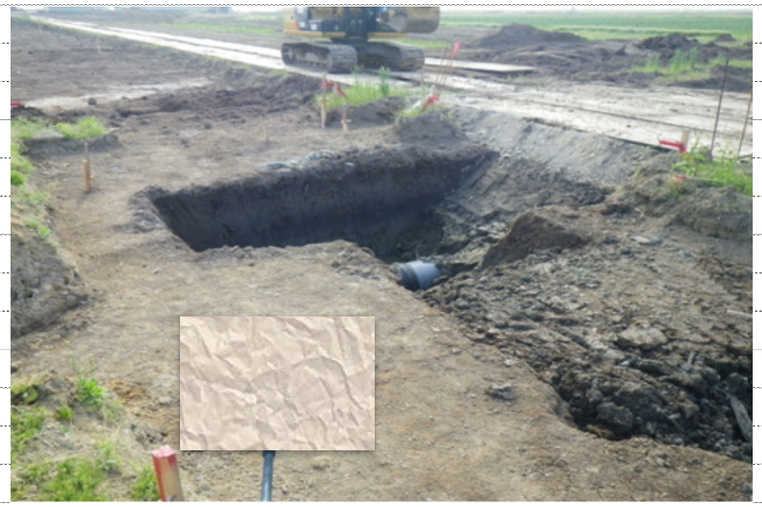
危険状況を示す内容・写真

掘削（深さ2．1m）した開口部箇所の養生（柵・囲い）がない

番号	問題点の把握	リスク評価 重大性	可能性	評価	危険度	危険性又は有害性の評価の低減対策	対策後再評価 重大性	可能性	評価	危険度	関係法令	コメント（追記・確認すべき事項）
1	労働者が墜落する	3	3	9	C	掘削箇所を立入禁止とした	2	2	4	D	安衛法第530条	「開口部」「立入禁止」等の表示があれば更によい。
