昇降用梯子の転位防止対策

作業通路ー７

工事内容	覆道改修工事
危険性等発生	☐ 災防協パトロール ☒ 店社パトロール ☐ 作業所の巡視 ｜ その他（　　）

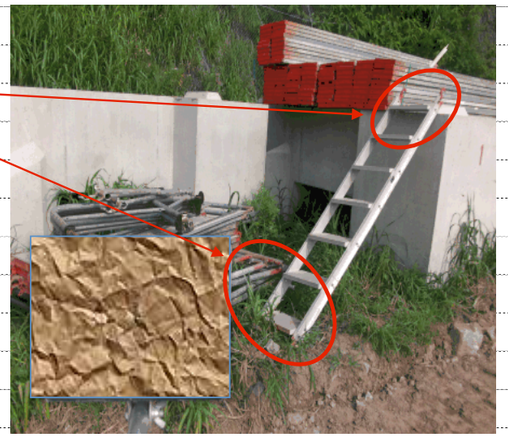
資材ヤードが狭いため、ブロック材の上に足場材を仮置きしたが、作業者がワイヤーの玉掛け・玉外しを行うため固定されていないステップを昇降している。

番号	問題点の把握	リスク評価 重大性	可能性	評価	危険度	危険性又は有害性の評価の低減対策	対策後再評価 重大性	可能性	評価	危険度	関係法令	コメント（追記・確認すべき事項）
1	昇降中、ステップがズレてバランスを崩し怪我をする。	3	3	9	C	下端を固定した。	1	2	2	E	安衛則第527条	ハシゴやステップ等を安易に使用し怪我をする事例は多い。更に長期間使用する場合は、手すり等の手掛を設けることが望ましい。

梯子（ステップ）がずれないよう下端を固定した。
