ダンプ荷台へ昇降中、足を踏み外して墜落

墜落転落ー11

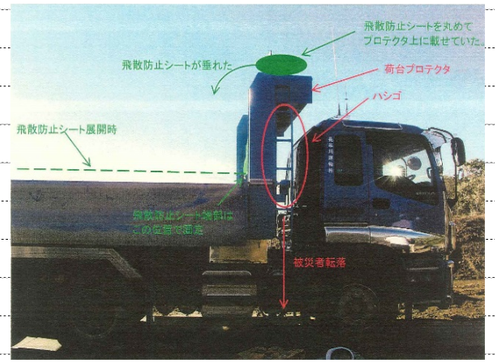
災害発生時記録							
発生月日　時	8月28日（水）　15時50分			工事内容	河川工事～河道堀削・運搬・整地　工事用道路補修　除雪工		
被災者	職種	運転手	経験年 41	所属	元請　直営　2次会社　1人親方　請負外契約	初期の対策状況含む事項(写真含)	
被災程度	右側頭骨及び右肩甲骨の骨折						
災害発生状況（写真）	被災者は、土砂積込箇所で待機中のダンプトラックのプロテクター上のたたんだシートが緩み広がっていたために 固定しようとキャビン横のハシゴを昇り荷台に乗り移る際に足を踏み外し墜落した。					右側頭骨及び右肩甲骨骨折により、通院休業60日

番号	災害発生要因	人的要因	物的要因	管理的要因	同種工事の再発防止対策	コメント(追記・確認すべき事項)
1	慣れた行為であり足元の確認を怠った。	◎		○	KY活動で昇降の際の足元注意を確認する	荷台のシート掛けは専用の足場設備を設け、 専属の作業員が行っていた。
