鉄筋台直し作業中、バランスを崩し基礎コンから墜落

墜落転落ー15

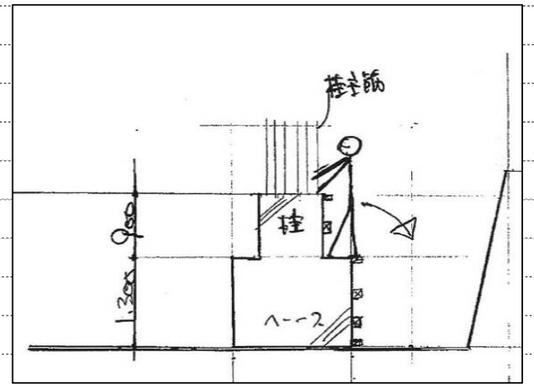
災害発生時記録							
発生月日 時	10月9日(火)　午前11時頃			工事内容	基礎コンクリート工事の配筋作業		
被災者	職種	鉄筋工	経験年	26	所属	元請　直営 (1次会社) 1人親方　請負外契約	初期の対策状況含む事項(写真含)
被災程度	左手舟状骨 骨折(休業2ヶ月程度)						
災害発生状況(写真)	被災者は巾30～50cmの基礎コンクリート(高さ1.3m)に上がって柱鉄筋の修正作業を行っていた。 傾いている鉄筋を直すため体重をかけて引っ張った際に手が滑り、バランスを崩して後方に墜落した。						診察の結果、休業2ケ月程度であった。

番号	災害発生要因	人的要因	物的要因	管理的要因	同種工事の再発防止対策	コメント(追記・確認すべき事項)
1	単純作業で危険意識が低下していたこと。		◎	○	職長による現場巡回時の注意喚起を徹底する。	通常、このような作業は基礎コンクリートを埋め戻し、安全な作業床が確保できてから行うのが望ましい。
2	作業方法が不適切だったこと。	○		○	台直し専用の工具を使用する。
