トラック荷台から資材を卸す際、足元が滑って墜落

墜落転落ー６

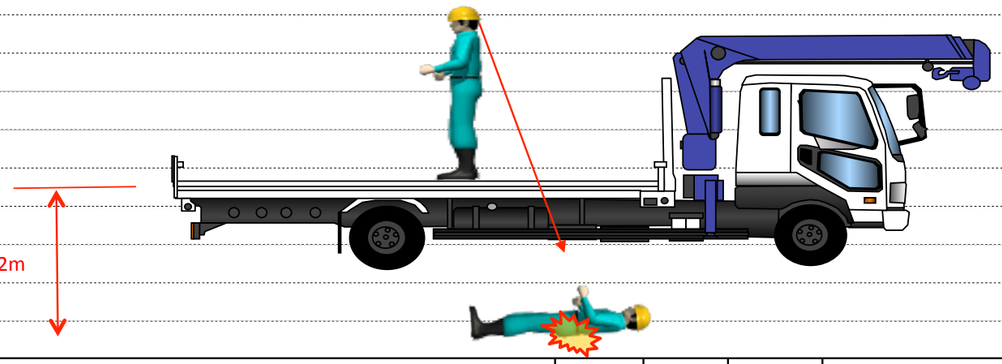
災害発生時記録	発生月日　時	12月　18日（木）　17時　15分		工事内容	町内道路除雪		
	被災者	職種	土　工	経験年	8	所属	元請　　直営　　○1次会社　1人親方　請負外契約
	被災程度	腰殿部打撲と打ち身					
	災害発生状況（写真）	被災者は現場作業が終わり会社の資材ヤードでトラックから資材等を降ろしていた時、荷台の一部が圧雪や凍りついた状態となっていたため足を滑らし墜落し、腰を強打した。

番号	災　害　発　生　要　因	人的要因	物的要因	管理的要因	同種工事の再発防止対策	コ メ ン ト(追記・確認すべき事項)
1	疲れていたため足元の注意が散漫となっていた。	○		◎	作業前に作業床の状態を確認するよう教育、指導を徹底した。	
2	足元が滑りやすくなっていたにもかかわらず対策を講じなかったこと。			○	冬なので凍結によるスリップを想定し、砂などのスリップ防止材を常備。
