梯子の脚部が滑り、バランスを崩し墜落

墜落転落ー９

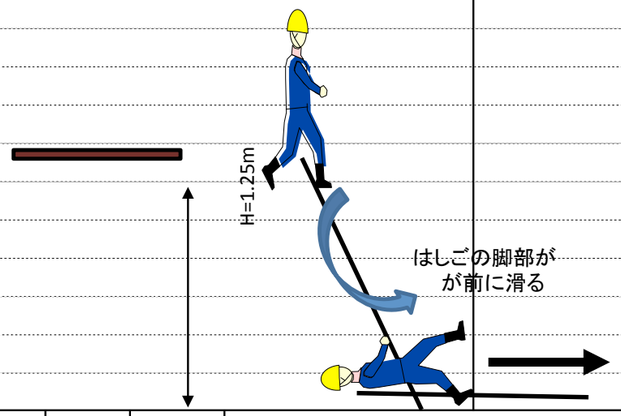
災害発生時記録							
発生月日　時	7月10日(金)16時10分			工事内容	会社の資材置き場		
被災者	職種	軽作業員	経験年	20	所属	直営	初期の対策状況含む事項(写真含)
被災程度	肋骨骨折						
災害発生状況（写真）	被災者は棚の整理を終え降りようと梯子に足を乗せた時、梯子の脚部が滑り1.25m下のコンクリートの床に 梯子と共に墜落し、梯子に脇腹をぶつけ被災。						全治2週間の診断。

番号	災害発生要因	人的要因	物的要因	管理的要因	同種工事の再発防止対策	コメント(追記・確認すべき事項)
1	梯子の使用に際して転位防止を行っていなかったこと		◎		1．梯子の脚部及び上部をアンカーで固定した	高さが低い場合、危険意識も薄れ、このような災害が発生する。法的にも梯子の転位防止は必須であり基本に忠実な管理が必要。
2	不適切な姿勢で梯子を下りたこと(前向きに降りたこと)	○			2．梯子の昇降は正しい姿勢で行うよう教育、指導を行った
