パイプシャフトから落下したコンクリート片が目に入る

その他ー１

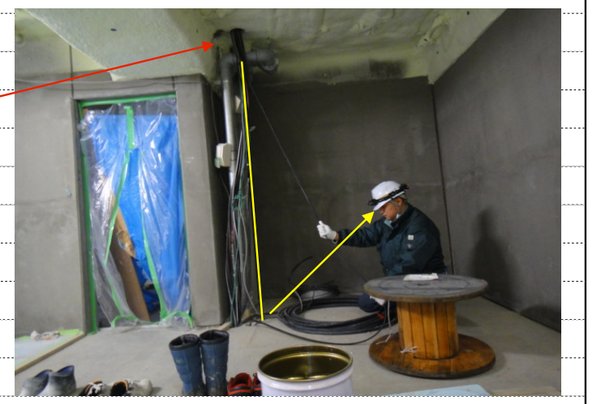
災害発生時記録	発生月日　時	11月　12日（土）　14時30分		工事内容	分譲マンション新築工事ーRC造　15階　延床6430m2　69戸	
	被災者	職種	電工	経験年	1	所属　元請　直営　○1次会社　1人親方　請負外契約
	被災程度	右眼角膜上皮剥離				
	災害発生状況（写真）	被災者はセンター棟1階トランクルームでパイプシャフトの幹線ケーブルの通線工事を行っていた。 ケーブルを引き込もうと引っ張った時、2階パイプシャフト孔付近に落ちていたコンクリート片（1cm未満）が 落下し、跳ねて被災者の右眼に入った。 尚普段からコンクリート片や木片などが落下する事象は度々、 発生していた。				初期の対策状況含む事項(写真含) 眼科の病院にて、精密検査を受け眼球の一部に傷があり出血。 コンガラが落下したパイプシャフト孔

番号	災害発生要因	人的要因	物的要因	管理的要因	同種工事の再発防止対策	コメント(追記・確認すべき事項)
1	小さな破片だったので危険だと思わなかった。	◎			1、小さい物でも間に入ると危険であることをKY活動時に確認し 、防護めがねを使用させる。	日常から度々、落下物が確認されていたので あれば何らかの対策が必要だった。
2	シャフト孔付近にコンクリート片、木片などが落ちていた。			○	2、作業開始前にシャフト孔付近の清掃を行うよう指示の徹底をする。
