鉄骨組立中、梁上でふらつきロープを掴み肘筋損傷

その他ー２

災害発生時記録

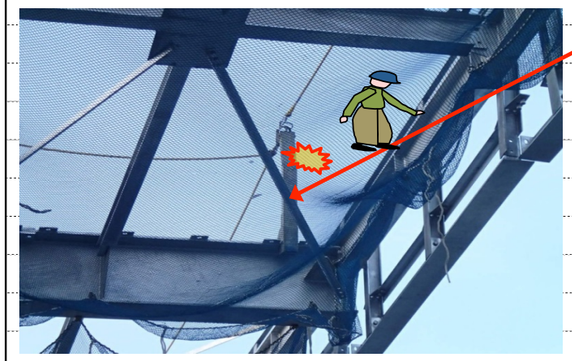
災害発生状況（写真）

被災者は鉄骨屋根上部(高さ約7m)で梁部材の吊荷受け作業中、荷の介錯ロープを掴もうと身を乗り出したとき
ふらつきバランスを崩した際、安全帯のランヤードを掴んだその反動で左肘筋を損傷した。
（安全帯ランヤードフックは親綱ではなく、親綱支柱最上部リングに直接掛けていた。）

親綱支柱(スタンション)

バランスを崩し落ちそうになったので慌てて
安全帯のランヤードを掴んだ際、不自然な
状態で体重が左肘にかかり左肘筋を損傷した。

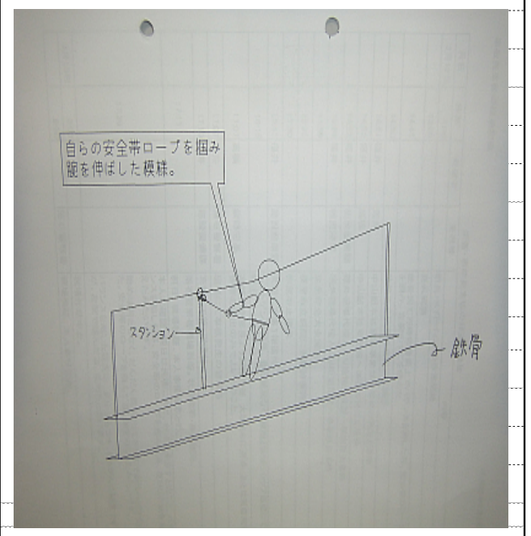
初期の対策状況含む事項(写真含)

被災者は、その後1時間くらい作業を続けたが、肘の痛みが治らないため病院で治療を受けた。(休業2日)

番号	災害発生要因	人的要因	物的要因	管理的要因	同種工事の再発防止対策	コメント(追記・確認すべき事項)
1	吊り荷の介錯ロープ(梁部材)に気をとられ、身をのりだしたとき 足元を踏み外しそうになった。	◎		○	介錯ロープが作業者の近くに(安全な位置)来て静止するまで、 手を出さない。
