重機と接触しそうになり慌てて逃げる際に転倒

転倒ー２

災害発生時記録						
発生月日　時	1月25日(土)16時15分	工事内容	圃場整備工事(整地工、暗渠排水工、用水路工一式)			
被災者	職種	土工	経験年	42	所属	一次下請け
被災程度	頭部裂傷

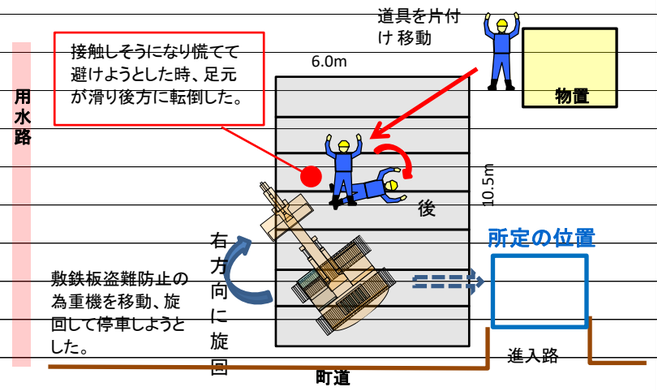
災害発生状況（写真）

作業が終わり敷鉄板の盗難を防止するためにバックホーを所定の場所へ移動しようと、旋回したところ
道具の片付けを終えた被災者が不用意に旋回範囲内を歩行していたためバケツと接触しそうになり、
慌てて退避しようとしたが足元が滑り、後ろ向きに
倒れ敷鉄板に後頭部を強打した。

番号	災害発生要因	人的要因	物的要因	管理的要因	同種工事の再発防止対策	コメント(追記・確認すべき事項)
1	重機が旋回しないと勝手に思い込み旋回範囲内に不用意に入ったこと	○		◎	1. 重機と労働者が混在する場所は、安全通路を設ける。更に作業計画を作成し、安全通路を通行するよう関係者に周知徹底する。また、やむを得ず重機の傍を通行する場合は、合図を確認し重機が確実に停止してから近づく。(グーパー運動を実践させる)	作業中は立入禁止措置や誘導者の配置が作業計画で定まっているが、重機が単独で移動したり、物を運搬する場合は殆ど対策が講じられていない。過去の重機災害事例でもこのようなケースでの災害が多いことから十分注意が必要です。
2	重機オペが周囲を確認しないで旋回したこと	○			2. 重機の旋回は原則、死角方向には行わないよう指導を徹底する

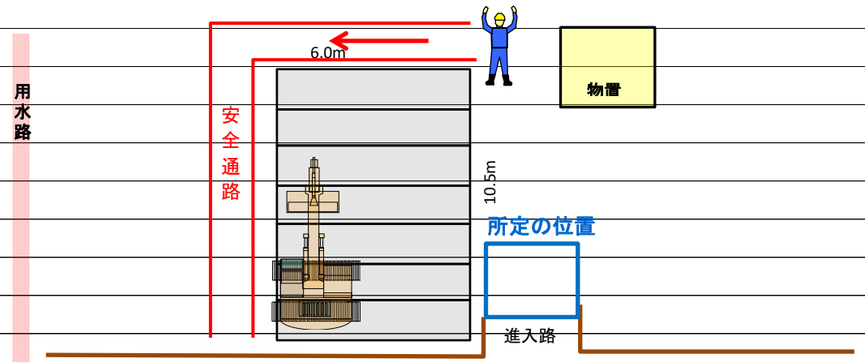
初期の対策状況含む事項(写真含)

被災者はヘルメットを着用していたが頭部に裂傷があったので病院へ搬送した。
精密検査の結果、脳に異常はなく裂傷部を縫合して帰宅した。
そして二日間休業した後、通常作業に就いた。(休業2日災害で処理)
