足を踏み外し転倒した際にアンカーボルトに強打

転倒ー6

災害発生時記録						
発生月日　時	8月25日（火）14時50分		工事内容	集成材木建工事		
被災者	職種	大工	経験年	24	所属	三次下請け
被災程度	左大腿部打撲挫傷

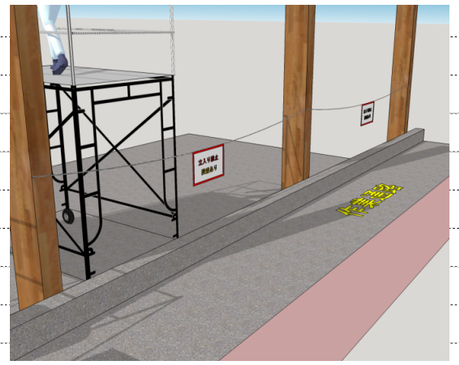
ロープ及び表示による通路側の立入禁止

作業通路側を立ち入り禁止囲いと標示を行い、足場上よりロープにて荷を降ろした。

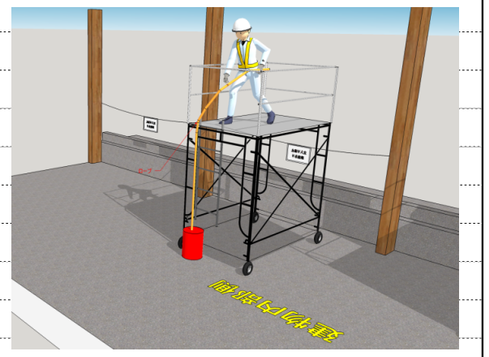
ロープを使用しての荷降ろし
