タイヤショベルのバケットが足に接触。

激突されー４

災害発生時記録	発生月日　時	5月13日（月）　13時　5分			工事内容	店舗駐車場改修工事～路盤工・舗装工	
	被災者	職種	舗装工	経験年	13	所属	元請　　直営　　2次会社　　1人親方　　請負外契約
	被災程度	右下腿挫創

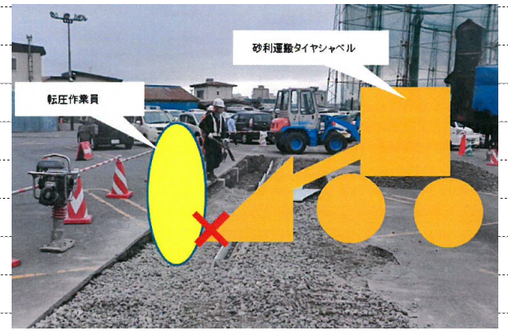
災害発生状況（写真）

店舗駐車場改修工事において、円形側溝の両側の舗装復旧作業をおこなっていた。 タイヤショベル（0.5m3級）を用いて路盤材を投入していたところ、前輪部分の既設の舗装端部が崩れた拍子にショベルが不意に前に動き、転圧作業をしていた被災者の右足にバケットが接触した。

被災者は右下腿挫創で休業30日の見込みで、タイヤショベルのオペレーターは身体の負傷なし

番号	災害発生要因	人的要因	物的要因	管理的要因	同種工事の再発防止対策	コメント(追記・確認すべき事項)
1	舗装端部ぎりぎりまで寄ったこと。（奥側から投入したこと）	◎	○	○	砕石は側溝手前から投入し、舗装との段差をなくしてから奥側に投入する。	重機械と作業者の混在作業では重機の死角で被災する事例は多いが、本事例のようにお互いに見える位置で『重機が停まってくれるだろう』とか『作業員は近づいてこないだろう』などと思い込みによる、事故も発生するため注意が必要です。
2	作業員がいるにもかかわらず傍まで近ずき過ぎたこと。				誘導者を配置し、作業合図を徹底する。
