クレーン作業中、つり荷が落下

災害発生時記録						
発生月日　時	8月7日（金）11時30分		工事内容	マンション修繕工事		
被災者	職種	鳶工	経験年	13	所属	三次下請け
被災程度	右足関節捻挫、左下股皮膚欠損創、左肩捻挫

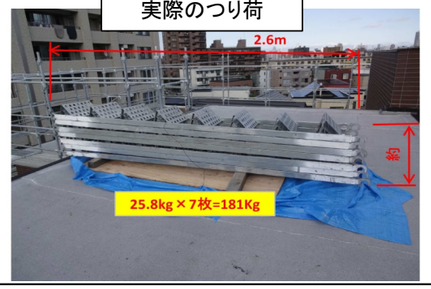
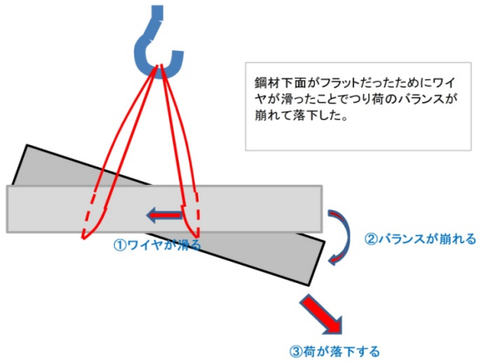
実際のつり荷

クレーンで足場材を屋上に荷揚げ中、ワイヤーが
滑ったことでつり荷のバランスが崩れ落下。
つり荷を受けようと近づいた被災者が慌てて逃げ
ようとしたとき、足首を捻り転倒し被災した。
尚、ワイヤーは半掛けの状態だった。

番号	災害発生要因	人的要因	物的要因	管理的要因	同種工事の再発防止対策	コメント(追記・確認すべき事項)
1	玉掛け者が未熟だったため不適切な玉掛けを行ったこと	○		◎	1. 玉掛け作業は熟練者が行うよう配置転換した。	作業当日は、一次、二次下請けの責任者は朝、作業指示を行った後、不在となった。よって作業は三次下請けの労働者のみで行われており、クレーン作業計画書等を確認していなかった。
2	クレーン作業計画で定めた方法と異なった方法で玉掛けしたこと	◎		○	2. 作業計画の周知を徹底する。	
3	荷を受ける作業員がつり荷が降下中に不用意に近づいたこと	○			3. KY活動で降下中のつり荷に近づかないよう確認する
